# Lote 1 - Rota: Noroeste

**FRATAR**  
ENGENHARIA CONSULTIVA

| Diagnóstico da Calçada | Qualidade do Serviço | |
| Endereço: Av. Abílio Machado, 548 | 64 | C |

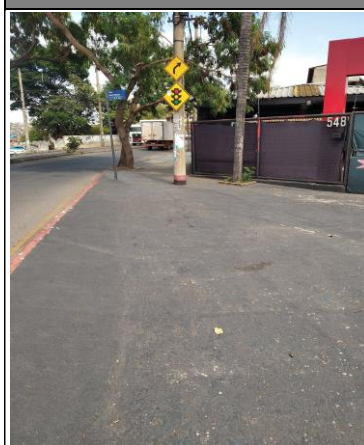
Foto Geral

| ID | Itens Avaliados | Respostas | Nota |
|---|---|---|---|
| P_4 | Existência de Buracos ? | Poucos | 5 |
| P_5 | Condições Gerais do Piso e meio-fio da calçada ? | Regular | 5 |
| P_9 | A calçada Possui Rebaixamento de Veículos correto ? | Não | 0 |
| P_11 | O Passeio está no padrão da SMPU ? | Não | 0 |
| P_16 | Classificação geral da calçada pelo pesquisador. | Regular | 5 |
