# Lote 1 - Rota: Padre Pedro Pinto

| Diagnóstico da Calçada | Qualidade do Serviço | |
| Endereço: Rua Padre Pedro Pinto, 1154 | 70 | C |
| Data do Registro: 22/11/2019 09:40:02 | | |

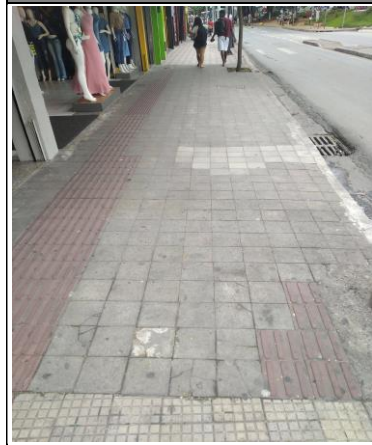
Foto Geral

| ID | Itens Avaliados | Respostas | Nota |
|---|---|---|---|
| P_5 | Condições Gerais do Piso e meio-fio da calçada ? | Regular | 5 |
| P_16 | Classificação geral da calçada pelo pesquisador. | Regular | 5 |
