# Lote 1 - Rota: Noroeste

**FRATAR**  
ENGENHARIA CONSULTIVA

| Diagnóstico da Calçada | Qualidade do Serviço | |
| Endereço: Av. Abílio Machado, 642 | 55 | C |

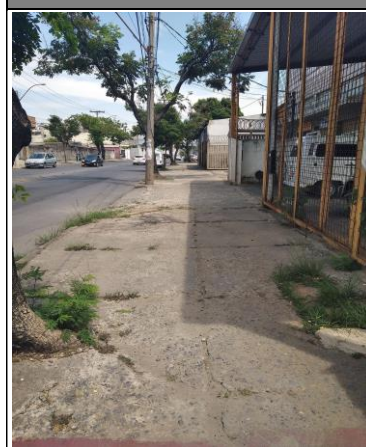
## Foto Geral

| ID | Itens Avaliados | Respostas | Nota |
|---|---|---|---|
| P_5 | Condições Gerais do Piso e meio-fio da calçada ? | Péssimo | 0 |
| P_16 | Classificação geral da calçada pelo pesquisador. | Ruim | 0 |

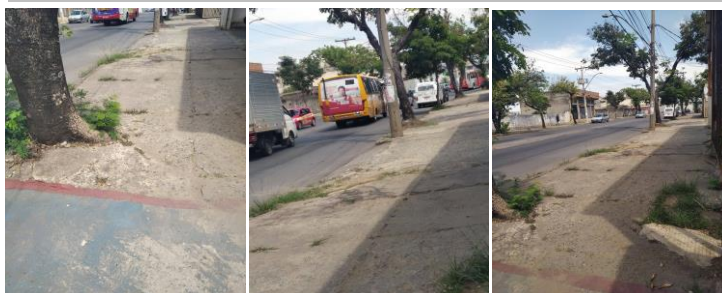
## Fotos Complementares - Detalhes do Passeio

| ID | Itens Avaliados | Respostas | Nota |
|---|---|---|---|
| P_4 | Existência de Buracos ? | Poucos | 5 |
| P_9 | A calçada Possui Rebaixamento de Veículos correto ? | Não | 0 |
| P_11 | O Passeio está no padrão da SMPU ? | Não | 0 |
