# Lote 1 - Rota: Noroeste

**FRATAR**  
ENGENHARIA CONSULTIVA

| Diagnóstico da Calçada | Qualidade do Serviço | |
| Endereço: Av. Abílio Machado, 662 | 75 | B |

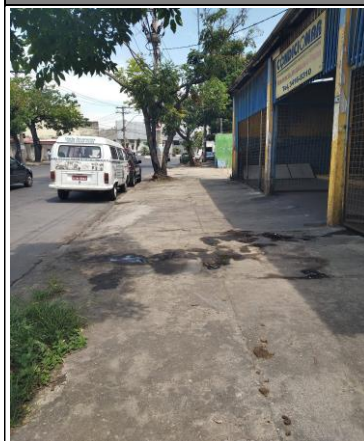
## Foto Geral

| ID | Itens Avaliados | Respostas | Nota |
|---|---|---|---|
| P_4 | Existência de Buracos ? | Poucos | 5 |
| P_5 | Condições Gerais do Piso e meio-fio da calçada ? | Regular | 5 |
| P_11 | O Passeio está no padrão da SMPU ? | Não | 0 |
| P_16 | Classificação geral da calçada pelo pesquisador. | Regular | 5 |
