# Lote 1 - Rota: Noroeste

**FRATAR**  
ENGENHARIA CONSULTIVA

| Diagnóstico da Calçada | Qualidade do Serviço | |
| Endereço: Av. Abílio Machado, 682 | 40 | D |

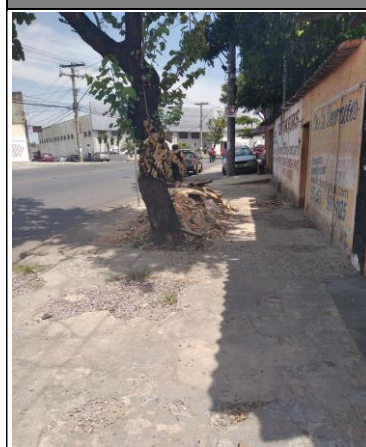
## Foto Geral

| ID | Itens Avaliados | Respostas | Nota |
|---|---|---|---|
| P_4 | Existência de Buracos ? | Muitos | 0 |
| P_5 | Condições Gerais do Piso e meio-fio da calçada ? | Péssimo | 0 |
| P_16 | Classificação geral da calçada pelo pesquisador. | Ruim | 0 |

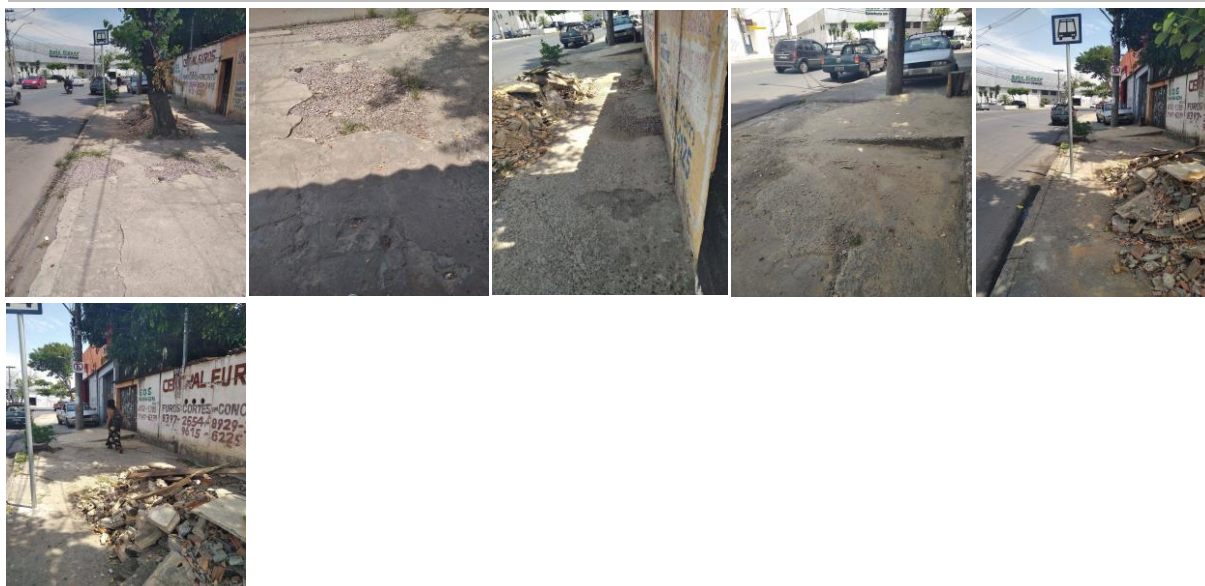
## Fotos Complementares - Detalhes do Passeio

| ID | Itens Avaliados | Respostas | Nota |
|---|---|---|---|
| P_3 | Tipo de revestimento da calçada ? | Outro | 0 |
| P_9 | A calçada Possui Rebaixamento de Veículos correto ? | Não | 0 |
| P_11 | O Passeio está no padrão da SMPU ? | Não | 0 |
