# Lote 1 - Rota: Noroeste

| Diagnóstico da Calçada | Qualidade do Serviço | |
| Endereço: Av. Abílio Machado, 696 | 60 | C |
| Data do Registro: 08/11/2019 10:18:18 | | |

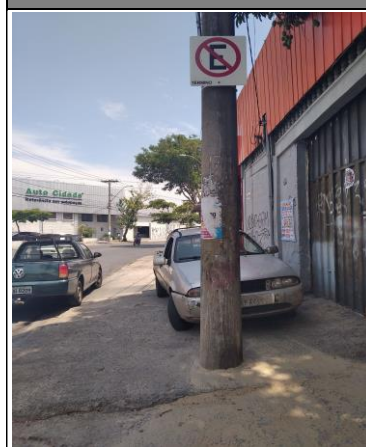
## Foto Geral

| ID | Itens Avaliados | Respostas | Nota |
|---|---|---|---|
| P_4 | Existência de Buracos ? | Poucos | 5 |
| P_5 | Condições Gerais do Piso e meio-fio da calçada ? | Regular | 5 |
| P_9 | A calçada Possui Rebaixamento de Veículos correto ? | Não | 0 |
| P_11 | O Passeio está no padrão da SMPU ? | Não | 0 |
| P_16 | Classificação geral da calçada pelo pesquisador. | Ruim | 0 |
