# Lote 1 - Rota: Noroeste

| Diagnóstico da Calçada | Qualidade do Serviço | |
| Endereço: Av. Abílio Machado, 736 | 62 | C |
| Data do Registro: 08/11/2019 10:21:31 | | |

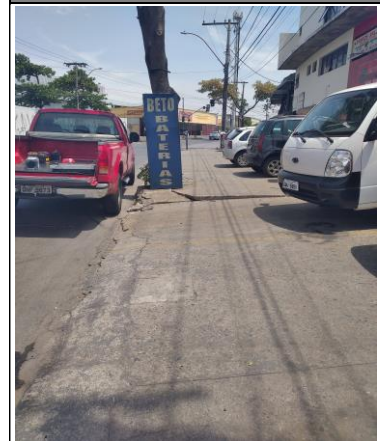
## Foto Geral

| ID | Itens Avaliados | Respostas | Nota |
|---|---|---|---|
| P_4 | Existência de Buracos ? | Poucos | 5 |
| P_5 | Condições Gerais do Piso e meio-fio da calçada ? | Regular | 5 |
| P_6 | Presença de desníveis ? | Leve | 7 |
| P_12 | A testada possui prática de estacionamento sobre o passeio ? | Sim | 0 |
| P_16 | Classificação geral da calçada pelo pesquisador. | Regular | 5 |
