# Lote 1 - Rota: Noroeste

**FRATAR**  
ENGENHARIA CONSULTIVA

| Diagnóstico da Calçada | Qualidade do Serviço | |
| Endereço: Av. Abílio Machado, 750 | 68 | C |

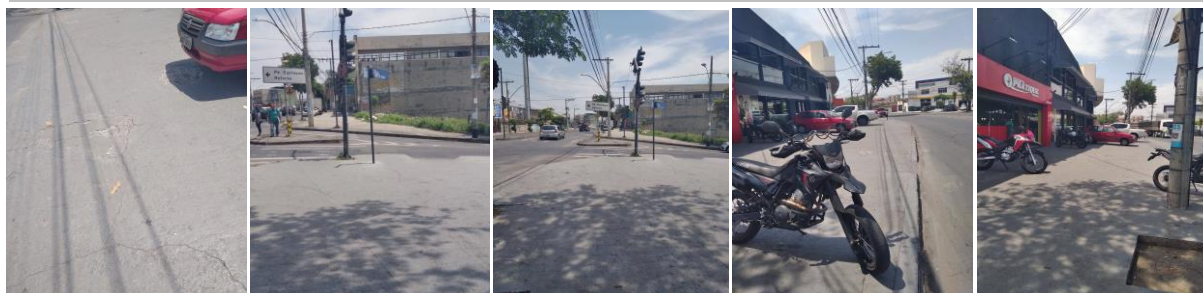
Fotos Complementares - Detalhes do Passeio

| ID | Itens Avaliados | Respostas | Nota |
|---|---|---|---|
| P_7_1_2 | Se for do Tipo 1, O rebaixo tem abas conforme a norma ? | Não | -1 |
| P_7_3 | O rebaixo possui piso tátil ? | Não tem nenhum | -1 |
