# Lote 1 - Rota: Noroeste

| Diagnóstico da Calçada | Qualidade do Serviço | |
| Endereço: Av. Abílio Machado, 820 | 65 | C |
| Data do Registro: 08/11/2019 10:51:44 | | |

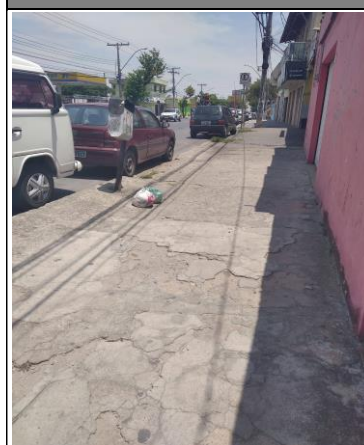
## Foto Geral

| ID | Itens Avaliados | Respostas | Nota |
|---|---|---|---|
| P_5 | Condições Gerais do Piso e meio-fio da calçada ? | Regular | 5 |
| P_9 | A calçada Possui Rebaixamento de Veículos correto ? | Não | 0 |
| P_11 | O Passeio está no padrão da SMPU ? | Não | 0 |
| P_16 | Classificação geral da calçada pelo pesquisador. | Ruim | 0 |
