# Lote 1 - Rota: Noroeste

| Diagnóstico da Calçada | Qualidade do Serviço | |
| Endereço: Av. Abílio Machado, 850 | 62 | C |
| Data do Registro: 08/11/2019 11:01:22 | | |

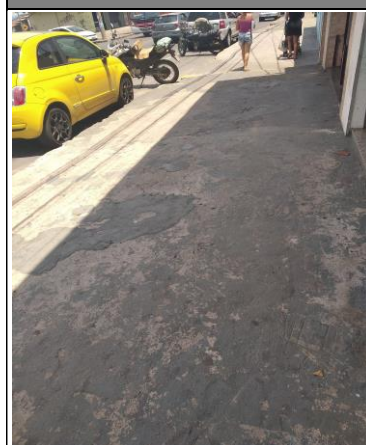
## Foto Geral

| ID | Itens Avaliados | Respostas | Nota |
|---|---|---|---|
| P_4 | Existência de Buracos ? | Poucos | 5 |
| P_5 | Condições Gerais do Piso e meio-fio da calçada ? | Regular | 5 |
| P_6 | Presença de desníveis ? | Leve | 7 |
| P_16 | Classificação geral da calçada pelo pesquisador. | Regular | 5 |
