# Lote 1 - Rota: Noroeste

**FRATAR**  
ENGENHARIA CONSULTIVA

| Diagnóstico da Calçada | Qualidade do Serviço | |
| Endereço: Av. Abílio Machado, 966 | 62 | C |

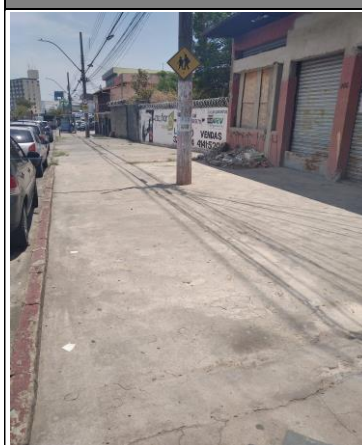
## Foto Geral

| ID | Itens Avaliados | Respostas | Nota |
|---|---|---|---|
| P_4 | Existência de Buracos ? | Poucos | 5 |
| P_5 | Condições Gerais do Piso e meio-fio da calçada ? | Regular | 5 |
| P_6 | Presença de desníveis ? | Leve | 7 |
| P_16 | Classificação geral da calçada pelo pesquisador. | Regular | 5 |
