# Lote 1 - Rota: Noroeste

**FRATAR**  
ENGENHARIA CONSULTIVA

| Diagnóstico da Calçada | Qualidade do Serviço | |
| Endereço: Av. Abílio Machado, 962 | 55 | C |

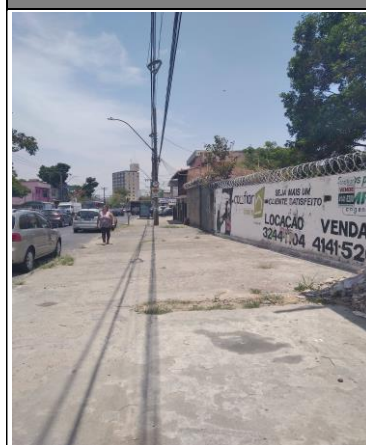
## Foto Geral

| ID | Itens Avaliados | Respostas | Nota |
|---|---|---|---|
| P_4 | Existência de Buracos ? | Poucos | 5 |
| P_5 | Condições Gerais do Piso e meio-fio da calçada ? | Péssimo | 0 |
| P_11 | O Passeio está no padrão da SMPU ? | Não | 0 |
| P_16 | Classificação geral da calçada pelo pesquisador. | Ruim | 0 |
