# Lote 1 - Rota: Noroeste

**FRATAR**  
ENGENHARIA CONSULTIVA

| Diagnóstico da Calçada | Qualidade do Serviço | |
| Endereço: Av. Abílio Machado, 980 | 58 | C |

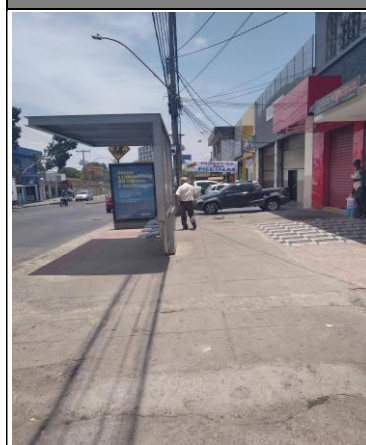
## Foto Geral

| ID | Itens Avaliados | Respostas | Nota |
|---|---|---|---|
| P_4 | Existência de Buracos ? | Poucos | 5 |
| P_5 | Condições Gerais do Piso e meio-fio da calçada ? | Regular | 5 |
| P_6 | Presença de desníveis ? | Leve | 7 |
| P_16 | Classificação geral da calçada pelo pesquisador. | Regular | 5 |
