# Lote 1 - Rota: Noroeste

| Diagnóstico da Calçada | Qualidade do Serviço | |
| Endereço: Av. Abílio Machado, 1000 | 47 | D |
| Data do Registro: 08/11/2019 11:49:10 | | |

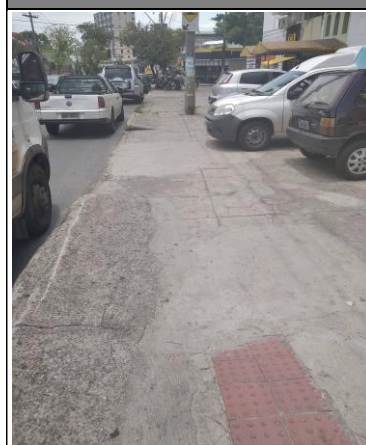
## Foto Geral

| ID | Itens Avaliados | Respostas | Nota |
|---|---|---|---|
| P_4 | Existência de Buracos ? | Poucos | 5 |
| P_5 | Condições Gerais do Piso e meio-fio da calçada ? | Regular | 5 |
| P_6 | Presença de desníveis ? | Leve | 7 |
| P_12 | A testada possui prática de estacionamento sobre o passeio ? | Sim | 0 |
| P_16 | Classificação geral da calçada pelo pesquisador. | Ruim | 0 |
