# Lote 1 - Rota: Noroeste

| Diagnóstico da Calçada | Qualidade do Serviço | |
| Endereço: Av. Abílio Machado, 1044 | 45 | D |
| Data do Registro: 08/11/2019 11:53:04 | | |

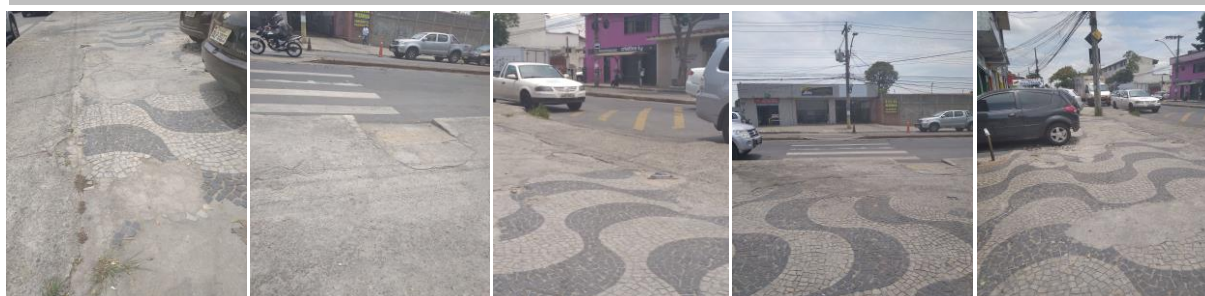
## Fotos Complementares - Detalhes do Passeio

| ID | Itens Avaliados | Respostas | Nota |
|---|---|---|---|
| P_7_1_2 | Se for do Tipo 1, O rebaixo tem abas conforme a norma ? | Não | -1 |
| P_7_3 | O rebaixo possui piso tátil ? | Tem só piso de alerta | -1 |
| P_7_3_1 | O piso tátil de alerta e direcional do rebaixo está conforme a norma ? | Não | -1 |
