# Lote 1 - Rota: Noroeste

**FRATAR**  
ENGENHARIA CONSULTIVA

| Diagnóstico da Calçada | Qualidade do Serviço | |
| Endereço: Av. Abílio Machado, 1212 | 50 | D |

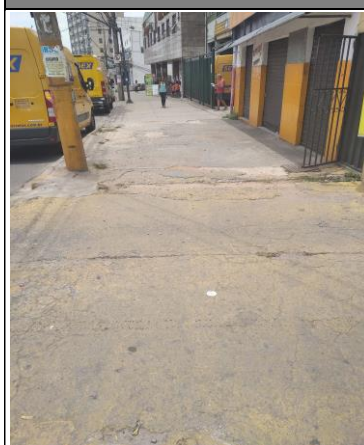
## Foto Geral

| ID | Itens Avaliados | Respostas | Nota |
|---|---|---|---|
| P_4 | Existência de Buracos ? | Muitos | 0 |
| P_5 | Condições Gerais do Piso e meio-fio da calçada ? | Péssimo | 0 |
| P_16 | Classificação geral da calçada pelo pesquisador. | Ruim | 0 |
