# Lote 1 - Rota: Noroeste

| Diagnóstico da Calçada | Qualidade do Serviço | |
| Endereço: Av. Abílio Machado, 1242 | 85 | B |
| Data do Registro: 08/11/2019 12:21:47 | | |

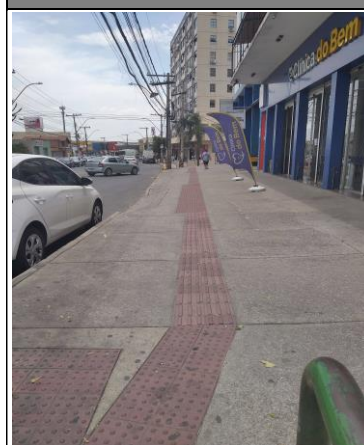
## Foto Geral

| ID | Itens Avaliados | Respostas | Nota |
|---|---|---|---|
| P_16 | Classificação geral da calçada pelo pesquisador. | Regular | 5 |

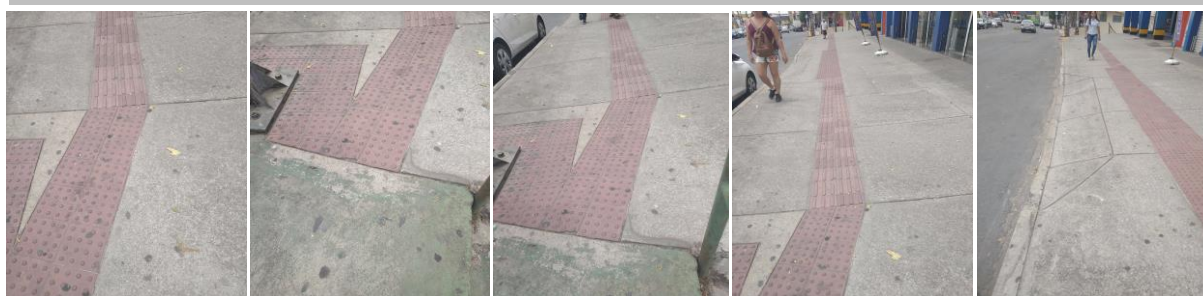
## Fotos Complementares - Detalhes do Passeio

| ID | Itens Avaliados | Respostas | Nota |
|---|---|---|---|
| P_11 | O Passeio está no padrão da SMPU ? | Não | 0 |

| ID | Itens Avaliados | Respostas | Nota |
|---|---|---|---|
| P_8_1 | O piso tátil está no eixo da faixa livre ? | Não | 0 |
