# Lote 1 - Rota: Padre Pedro Pinto

| Diagnóstico da Calçada | Qualidade do Serviço | |
| Endereço: Rua Padre Pedro Pinto, 1226 | 70 | C |
| Data do Registro: 22/11/2019 09:33:09 | | |

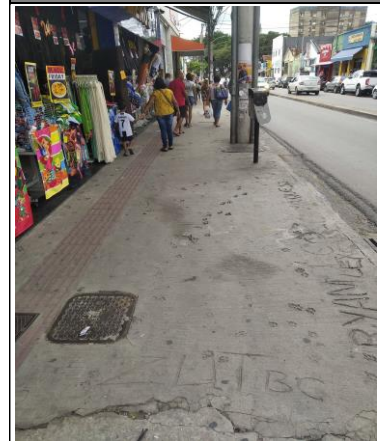
Foto Geral

| ID | Itens Avaliados | Respostas | Nota |
|---|---|---|---|
| P_5 | Condições Gerais do Piso e meio-fio da calçada ? | Regular | 5 |
| P_16 | Classificação geral da calçada pelo pesquisador. | Regular | 5 |

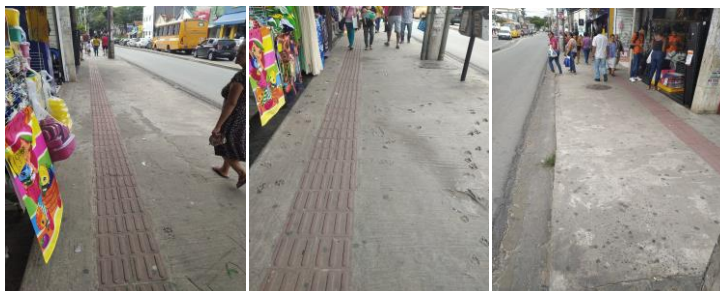
Fotos Complementares - Detalhes do Passeio

| ID | Itens Avaliados | Respostas | Nota |
|---|---|---|---|
| P_8_1 | O piso tátil está no eixo da faixa livre ? | Não | 0 |
| P_8_2 | Se tem uma leve mudança de direção está conforme a norma ? | Não | 0 |
