# Lote 1 - Rota: Noroeste

| Diagnóstico da Calçada | Qualidade do Serviço | |
| Endereço: Av. Abílio Machado, 1264 | 73 | B |
| Data do Registro: 08/11/2019 12:29:04 | | |

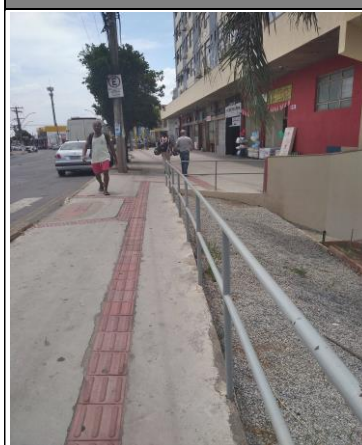
## Foto Geral

| ID | Itens Avaliados | Respostas | Nota |
|---|---|---|---|
| P_16 | Classificação geral da calçada pelo pesquisador. | Regular | 5 |

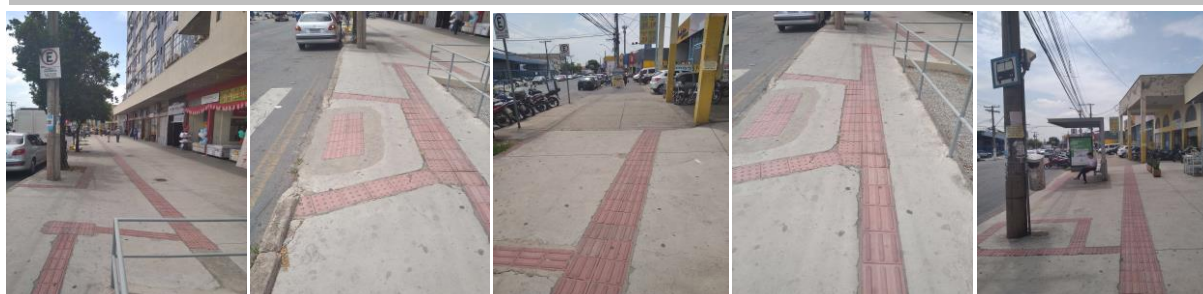
## Fotos Complementares - Detalhes do Passeio

| ID | Itens Avaliados | Respostas | Nota |
|---|---|---|---|
| P_11 | O Passeio está no padrão da SMPU ? | Não | 0 |

| ID | Itens Avaliados | Respostas | Nota |
|---|---|---|---|
| P_7_1_2 | Se for do Tipo 1, O rebaixo tem abas conforme a norma ? | Não | -1 |
| P_7_3_1 | O piso tátil de alerta e direcional do rebaixo está conforme a norma ? | Não | -1 |
