# Lote 1 - Rota: Noroeste

**FRATAR**  
ENGENHARIA CONSULTIVA

| Diagnóstico da Calçada | Qualidade do Serviço | |
| Endereço: Av. Abílio Machado, 1282 | 82 | B |

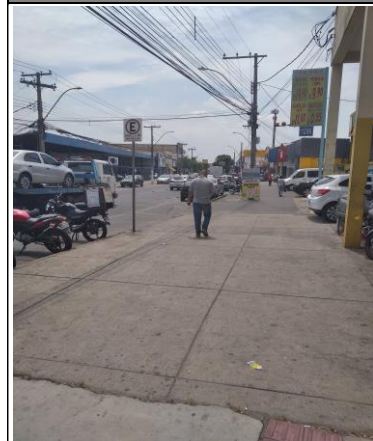
## Foto Geral

| ID | Itens Avaliados | Respostas | Nota |
|---|---|---|---|
| P_6 | Presença de desníveis ? | Leve | 7 |
| P_11 | O Passeio está no padrão da SMPU ? | Não | 0 |
| P_16 | Classificação geral da calçada pelo pesquisador. | Regular | 5 |
