# Lote 1 - Rota: Noroeste

| Diagnóstico da Calçada | Qualidade do Serviço | |
| Endereço: Av. Abílio Machado, 1296 | 58 | C |
| Data do Registro: 08/11/2019 12:33:02 | | |

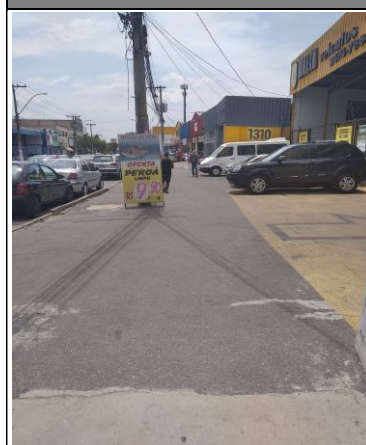
## Foto Geral

| ID | Itens Avaliados | Respostas | Nota |
|---|---|---|---|
| P_6 | Presença de desníveis ? | Médio | 3 |
| P_11 | O Passeio está no padrão da SMPU ? | Não | 0 |
| P_12 | A testada possui prática de estacionamento sobre o passeio ? | Sim | 0 |
| P_16 | Classificação geral da calçada pelo pesquisador. | Regular | 5 |
