# Lote 1 - Rota: Noroeste

| Diagnóstico da Calçada | Qualidade do Serviço | |
| Endereço: Av. Abílio Machado, 1310 | 62 | C |
| Data do Registro: 08/11/2019 12:34:48 | | |

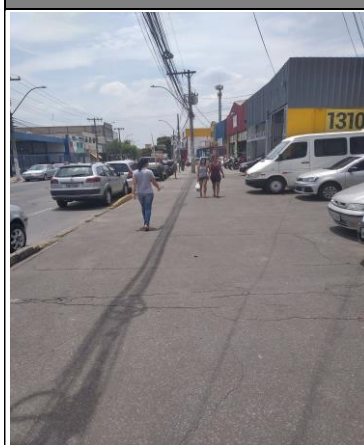
## Foto Geral

| ID | Itens Avaliados | Respostas | Nota |
|---|---|---|---|
| P_6 | Presença de desníveis ? | Leve | 7 |
| P_9 | A calçada Possui Rebaixamento de Veículos correto ? | Não | 0 |
| P_11 | O Passeio está no padrão da SMPU ? | Não | 0 |
| P_12 | A testada possui prática de estacionamento sobre o passeio ? | Sim | 0 |
| P_16 | Classificação geral da calçada pelo pesquisador. | Regular | 5 |
