# Lote 1 - Rota: Noroeste

**FRATAR**  
ENGENHARIA CONSULTIVA

| Diagnóstico da Calçada | Qualidade do Serviço | |
| Endereço: Av. Abílio Machado, 1326 | 60 | C |

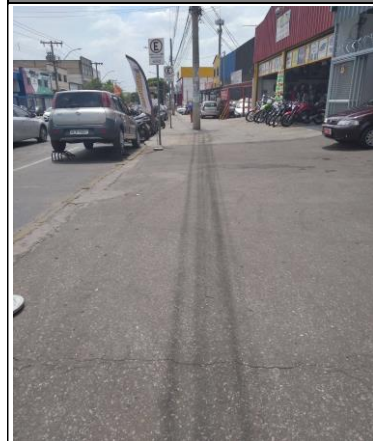
## Foto Geral

| ID | Itens Avaliados | Respostas | Nota |
|---|---|---|---|
| P_5 | Condições Gerais do Piso e meio-fio da calçada ? | Regular | 5 |
| P_16 | Classificação geral da calçada pelo pesquisador. | Regular | 5 |
