# Lote 1 - Rota: Noroeste

| Diagnóstico da Calçada | Qualidade do Serviço | |
| Endereço: Av. Abílio Machado, 1356 | 65 | C |
| Data do Registro: 08/11/2019 12:46:37 | | |

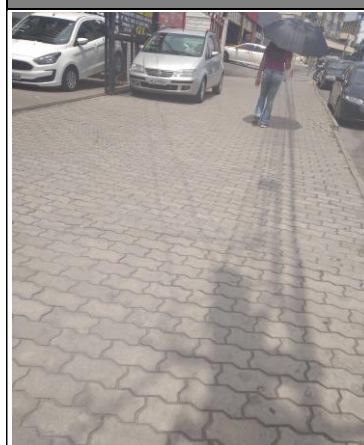
## Foto Geral

| ID | Itens Avaliados | Respostas | Nota |
|---|---|---|---|
| P_2 | Qual a largura livre do Passeio ? | Acima de 1.50 m | 10 |
| P_3 | Tipo de revestimento da calçada ? | Bloco Intertravado de Concreto | 10 |
| P_4 | Existência de Buracos ? | Nenhum | 10 |
| P_5 | Condições Gerais do Piso e meio-fio da calçada ? | Ótimo(a) | 10 |
| P_9 | A calçada Possui Rebaixamento de Veículos correto ? | Não | 0 |
| P_11 | O Passeio está no padrão da SMPU ? | Não | 0 |
| P_12 | A testada possui prática de estacionamento sobre o passeio ? | Sim | 0 |
| P_16 | Classificação geral da calçada pelo pesquisador. | Regular | 5 |
