# Lote 1 - Rota: Noroeste

**FRATAR**  
ENGENHARIA CONSULTIVA

| Diagnóstico da Calçada | Qualidade do Serviço | |
| Endereço: Av. Abílio Machado, 1380 | 62 | C |

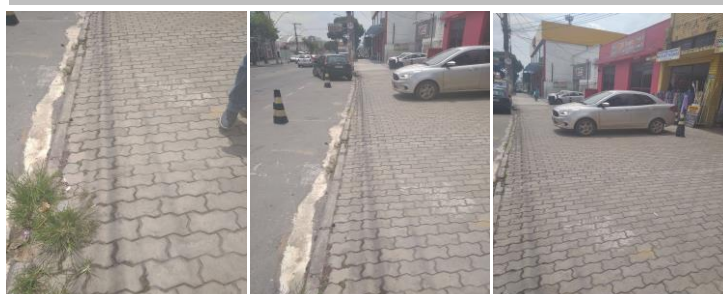
## Fotos Complementares - Detalhes do Passeio

| ID | Itens Avaliados | Respostas | Nota |
|---|---|---|---|
| P_6 | Presença de desníveis ? | Leve | 7 |
| P_9 | A calçada Possui Rebaixamento de Veículos correto ? | Não | 0 |
| P_12 | A testada possui prática de estacionamento sobre o passeio ? | Sim | 0 |
