# Lote 1 - Rota: Padre Pedro Pinto

**FRATAR**  
ENGENHARIA CONSULTIVA

| Diagnóstico da Calçada | Qualidade do Serviço | |
| Endereço: Rua Padre Pedro Pinto, 1256 | 65 | C |

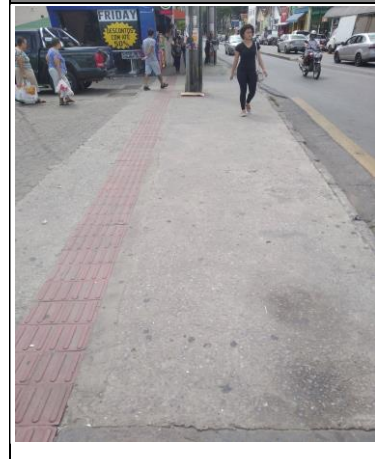
## Foto Geral

| ID | Itens Avaliados | Respostas | Nota |
|---|---|---|---|
| P_12 | A testada possui prática de estacionamento sobre o passeio ? | Sim | 0 |
| P_16 | Classificação geral da calçada pelo pesquisador. | Regular | 5 |
