# Lote 1 - Rota: Noroeste

**FRATAR**  
ENGENHARIA CONSULTIVA

| Diagnóstico da Calçada | Qualidade do Serviço | |
|---|---|---|
| Endereço: Av. Abílio Machado, 1416 | 75 | B |
| Data do Registro: 08/11/2019 13:04:19 | | |

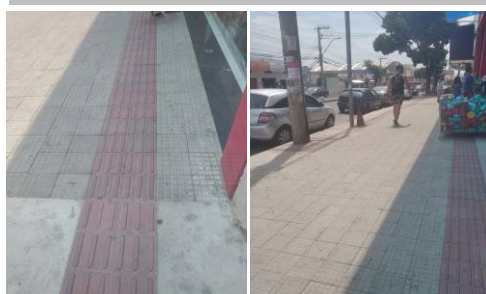
Fotos Complementares - Detalhes do Passeio

| ID | Itens Avaliados | Respostas | Nota |
|---|---|---|---|
| P_8_1 | O piso tátil está no eixo da faixa livre ? | Não | 0 |
| P_8_8 | O piso tátil está em boas condições aparentes? | Não | 0 |
