# Lote 1 - Rota: Noroeste

**FRATAR**  
ENGENHARIA CONSULTIVA

| Diagnóstico da Calçada | Qualidade do Serviço | |
| Endereço: Av. Abílio Machado, 1452 | 80 | B |

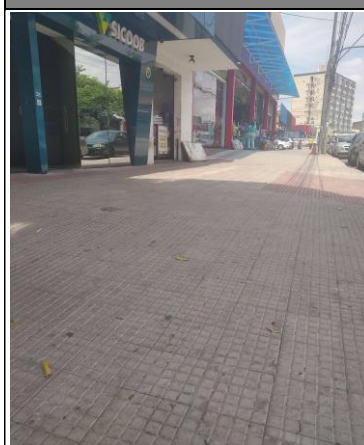
Foto Geral

| ID | Itens Avaliados | Respostas | Nota |
|---|---|---|---|
| P_5 | Condições Gerais do Piso e meio-fio da calçada ? | Ótimo(a) | 10 |
| P_16 | Classificação geral da calçada pelo pesquisador. | Ótimo(a) | 10 |
