# Lote 1 - Rota: Noroeste

| Diagnóstico da Calçada | Qualidade do Serviço | |
| Endereço: Av. Abílio Machado, 1548 | 80 | B |
| Data do Registro: 08/11/2019 13:11:50 | | |

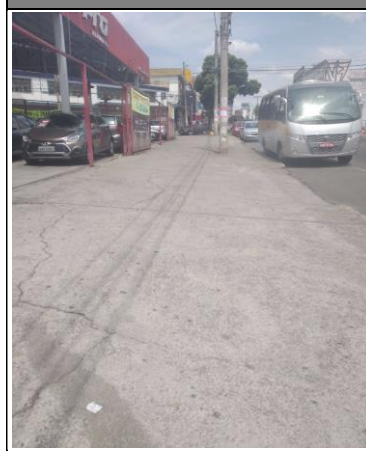
Foto Geral

| ID | Itens Avaliados | Respostas | Nota |
|---|---|---|---|
| P_5 | Condições Gerais do Piso e meio-fio da calçada ? | Regular | 5 |
| P_11 | O Passeio está no padrão da SMPU ? | Não | 0 |
| P_16 | Classificação geral da calçada pelo pesquisador. | Regular | 5 |
