# Lote 1 - Rota: Noroeste

| Diagnóstico da Calçada | Qualidade do Serviço | |
| Endereço: Av. Abílio Machado, 1584 | 55 | C |
| Data do Registro: 08/11/2019 13:30:45 | | |

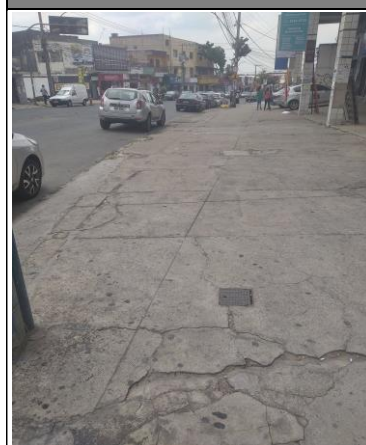
## Foto Geral

| ID | Itens Avaliados | Respostas | Nota |
|---|---|---|---|
| P_4 | Existência de Buracos ? | Poucos | 5 |
| P_5 | Condições Gerais do Piso e meio-fio da calçada ? | Péssimo | 0 |
| P_9 | A calçada Possui Rebaixamento de Veículos correto ? | Não | 0 |
| P_11 | O Passeio está no padrão da SMPU ? | Não | 0 |
| P_16 | Classificação geral da calçada pelo pesquisador. | Ruim | 0 |
