# Lote 1 - Rota: Padre Pedro Pinto

**FRATAR**  
ENGENHARIA CONSULTIVA

| Diagnóstico da Calçada | Qualidade do Serviço | |
| Endereço: Rua Padre Pedro Pinto, 1260 | 70 | C |

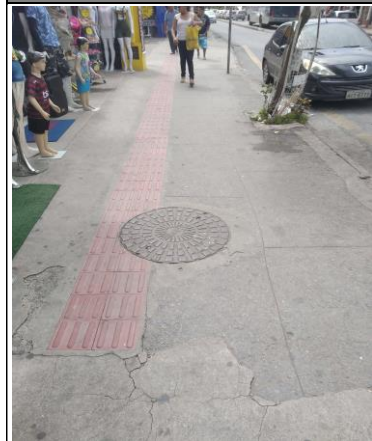
Foto Geral

| ID | Itens Avaliados | Respostas | Nota |
|---|---|---|---|
| P_5 | Condições Gerais do Piso e meio-fio da calçada ? | Regular | 5 |
| P_16 | Classificação geral da calçada pelo pesquisador. | Regular | 5 |

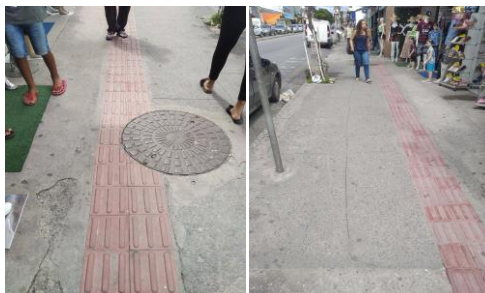
Fotos Complementares - Detalhes do Passeio

| ID | Itens Avaliados | Respostas | Nota |
|---|---|---|---|
| P_8_1 | O piso tátil está no eixo da faixa livre ? | Não | 0 |
| P_8_2 | Se tem uma leve mudança de direção está conforme a norma ? | Não | 0 |
