# Lote 1 - Rota: Noroeste

| Diagnóstico da Calçada | Qualidade do Serviço | |
| Endereço: Av. Abílio Machado, 1700 | 70 | C |
| Num. Lote CTM: 130053200080 | | |

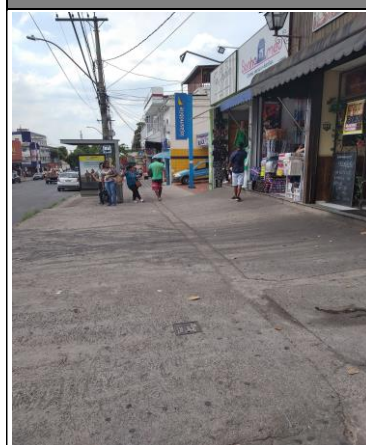
## Foto Geral

| ID | Itens Avaliados | Respostas | Nota |
|---|---|---|---|
| P_5 | Condições Gerais do Piso e meio-fio da calçada ? | Regular | 5 |
| P_16 | Classificação geral da calçada pelo pesquisador. | Regular | 5 |
