# Lote 1 - Rota: Noroeste

**FRATAR**  
ENGENHARIA CONSULTIVA

| Diagnóstico da Calçada | Qualidade do Serviço | |
| Endereço: Av. Abílio Machado, 1712 | 67 | C |

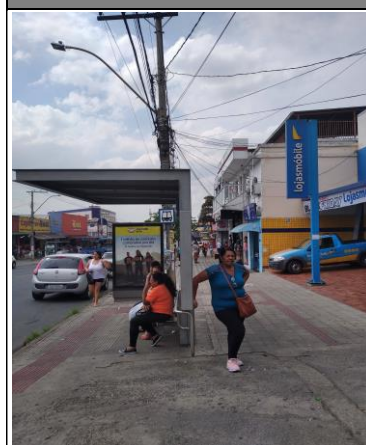
## Foto Geral

| ID | Itens Avaliados | Respostas | Nota |
|---|---|---|---|
| P_5 | Condições Gerais do Piso e meio-fio da calçada ? | Regular | 5 |
| P_6 | Presença de desníveis ? | Leve | 7 |
| P_16 | Classificação geral da calçada pelo pesquisador. | Regular | 5 |

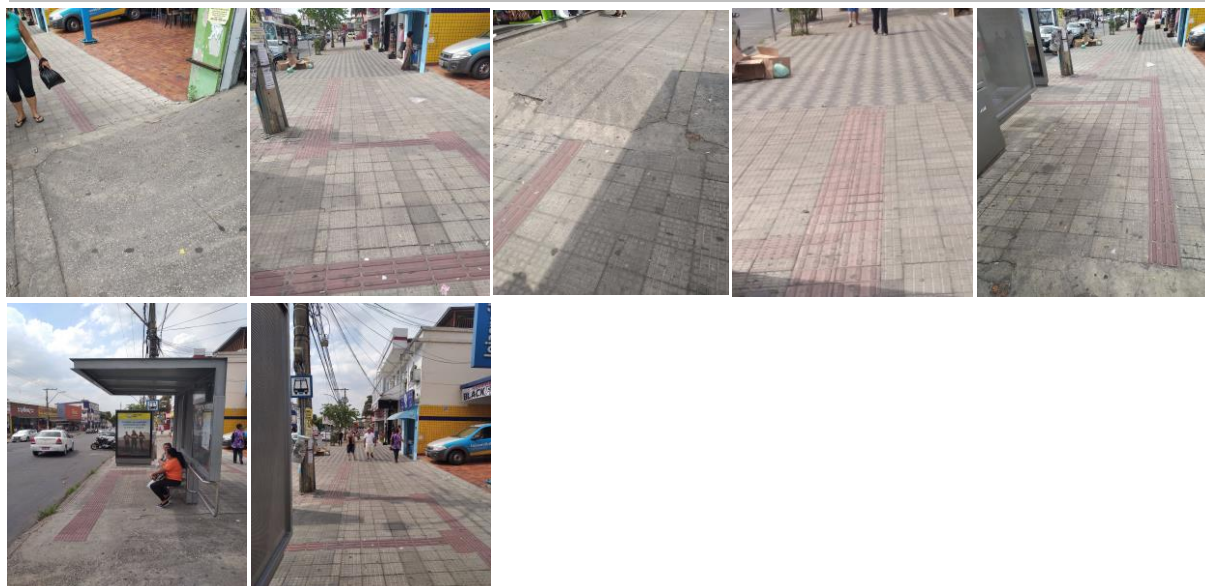
## Fotos Complementares - Detalhes do Passeio

| ID | Itens Avaliados | Respostas | Nota |
|---|---|---|---|
| P_8_1 | O piso tátil está no eixo da faixa livre ? | Não | 0 |
