# Lote 1 - Rota: Noroeste

| Diagnóstico da Calçada | Qualidade do Serviço | |
| Endereço: Av. Abílio Machado, 1740 | 62 | C |
| Data do Registro: 08/11/2019 14:07:31 | | |

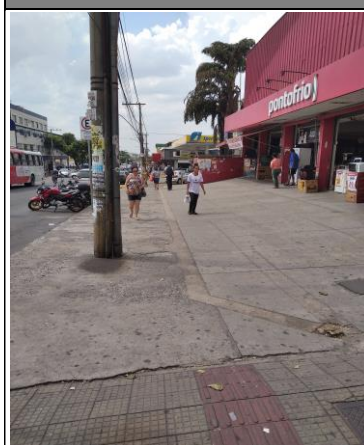
## Foto Geral

| ID | Itens Avaliados | Respostas | Nota |
|---|---|---|---|
| P_4 | Existência de Buracos ? | Poucos | 5 |
| P_5 | Condições Gerais do Piso e meio-fio da calçada ? | Regular | 5 |
| P_6 | Presença de desníveis ? | Leve | 7 |
| P_16 | Classificação geral da calçada pelo pesquisador. | Regular | 5 |
