# Lote 1 - Rota: Noroeste

**FRATAR**  
ENGENHARIA CONSULTIVA

| Diagnóstico da Calçada | Qualidade do Serviço | |
| Endereço: Av. Abílio Machado, 1854 | 57 | C |

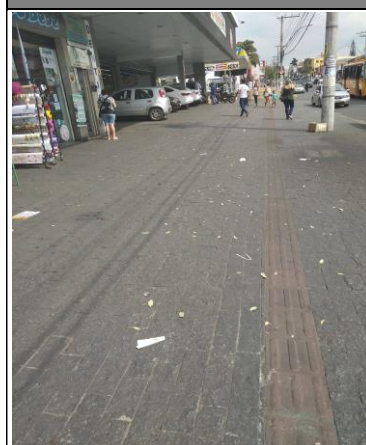
## Foto Geral

| ID | Itens Avaliados | Respostas | Nota |
|---|---|---|---|
| P_16 | Classificação geral da calçada pelo pesquisador. | Regular | 5 |

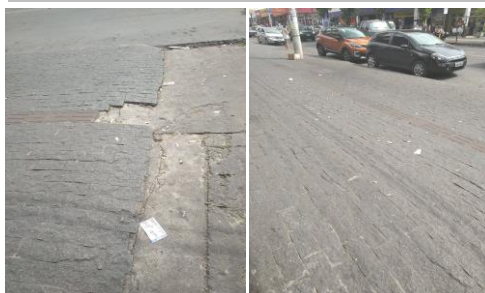
## Fotos Complementares - Detalhes do Passeio

| ID | Itens Avaliados | Respostas | Nota |
|---|---|---|---|
| P_4 | Existência de Buracos ? | Poucos | 5 |
| P_6 | Presença de desníveis ? | Leve | 7 |
