# Lote 1 - Rota: Noroeste

**FRATAR**  
ENGENHARIA CONSULTIVA

| Diagnóstico da Calçada | Qualidade do Serviço | |
| Endereço: Av. Abílio Machado, 1916 | 68 | C |

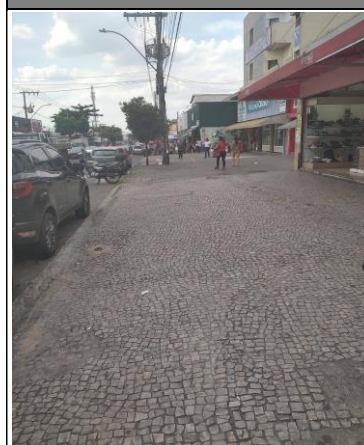
Foto Geral

| ID | Itens Avaliados | Respostas | Nota |
|---|---|---|---|
| P_4 | Existência de Buracos ? | Poucos | 5 |
| P_16 | Classificação geral da calçada pelo pesquisador. | Regular | 5 |
