# Lote 1 - Rota: Noroeste

| Diagnóstico da Calçada | Qualidade do Serviço | |
| Endereço: Av. Abílio Machado, 1930 | 60 | C |
| Data do Registro: 08/11/2019 14:32:07 | | |

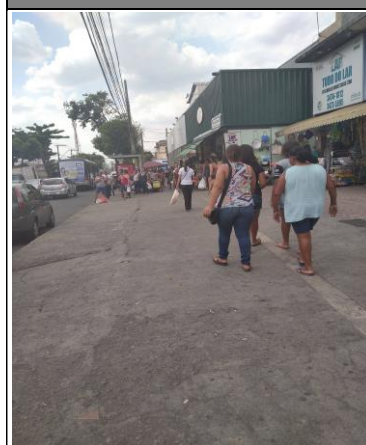
Foto Geral

| ID | Itens Avaliados | Respostas | Nota |
|---|---|---|---|
| P_5 | Condições Gerais do Piso e meio-fio da calçada ? | Péssimo | 0 |
| P_9 | A calçada Possui Rebaixamento de Veículos correto ? | Não | 0 |
| P_11 | O Passeio está no padrão da SMPU ? | Não | 0 |
| P_16 | Classificação geral da calçada pelo pesquisador. | Ruim | 0 |
