# Lote 1 - Rota: Noroeste

**FRATAR**  
ENGENHARIA CONSULTIVA

| Diagnóstico da Calçada | Qualidade do Serviço | |
| Endereço: Av. Abílio Machado, 1956 | 55 | C |

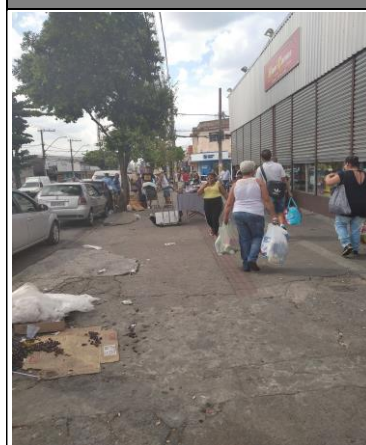
Foto Geral

| ID | Itens Avaliados | Respostas | Nota |
|---|---|---|---|
| P_4 | Existência de Buracos ? | Poucos | 5 |
| P_5 | Condições Gerais do Piso e meio-fio da calçada ? | Péssimo | 0 |
| P_16 | Classificação geral da calçada pelo pesquisador. | Ruim | 0 |
