# Lote 1 - Rota: Noroeste

| Diagnóstico da Calçada | Qualidade do Serviço | |
| Endereço: Av. Abílio Machado, 2039 | 67 | C |
| Data do Registro: 08/11/2019 14:44:53 | | |

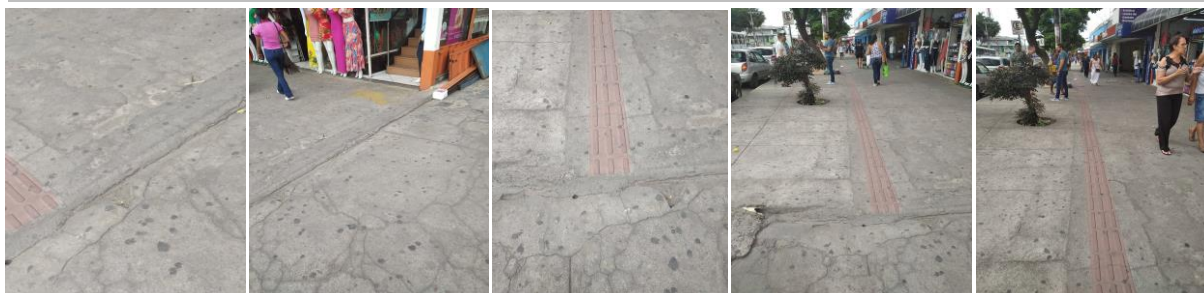
## Fotos Complementares - Detalhes do Passeio

| ID | Itens Avaliados | Respostas | Nota |
|---|---|---|---|
| P_8_1 | O piso tátil está no eixo da faixa livre ? | Não | 0 |
| P_8_2 | Se tem uma leve mudança de direção está conforme a norma ? | Não | 0 |
