# Lote 1 - Rota: Noroeste

| Diagnóstico da Calçada | Qualidade do Serviço | |
| Endereço: Av. Abílio Machado, 2060 | 65 | C |
| Num. Lote CTM: 130027000135 | | |

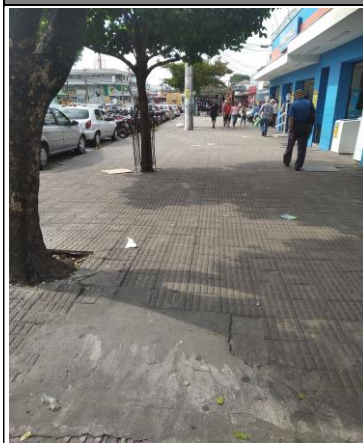
Foto Geral

| ID | Itens Avaliados | Respostas | Nota |
|---|---|---|---|
| P_4 | Existência de Buracos ? | Poucos | 5 |
| P_5 | Condições Gerais do Piso e meio-fio da calçada ? | Regular | 5 |
| P_16 | Classificação geral da calçada pelo pesquisador. | Regular | 5 |
