# Lote 1 - Rota: Noroeste

| Diagnóstico da Calçada | Qualidade do Serviço | |
| Endereço: Av. Abílio Machado, 2084 | 70 | C |
| Data do Registro: 08/11/2019 14:51:51 | | |

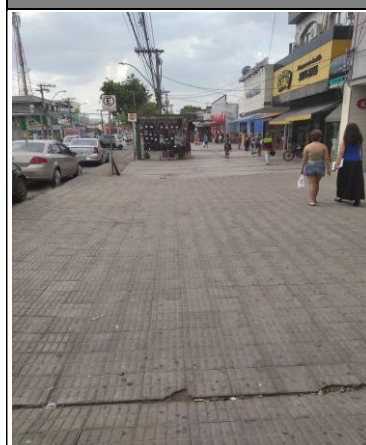
## Foto Geral

| ID | Itens Avaliados | Respostas | Nota |
|---|---|---|---|
| P_4 | Existência de Buracos ? | Poucos | 5 |
| P_5 | Condições Gerais do Piso e meio-fio da calçada ? | Ótimo(a) | 10 |
| P_16 | Classificação geral da calçada pelo pesquisador. | Regular | 5 |
