# Lote 1 - Rota: Noroeste

| Diagnóstico da Calçada | Qualidade do Serviço | |
| Endereço: Av. Abílio Machado, 2096 | 63 | C |
| Data do Registro: 08/11/2019 14:53:16 | | |

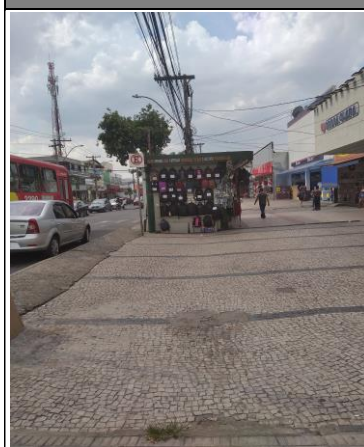
## Foto Geral

| ID | Itens Avaliados | Respostas | Nota |
|---|---|---|---|
| P_4 | Existência de Buracos ? | Poucos | 5 |
| P_5 | Condições Gerais do Piso e meio-fio da calçada ? | Regular | 5 |
| P_16 | Classificação geral da calçada pelo pesquisador. | Regular | 5 |

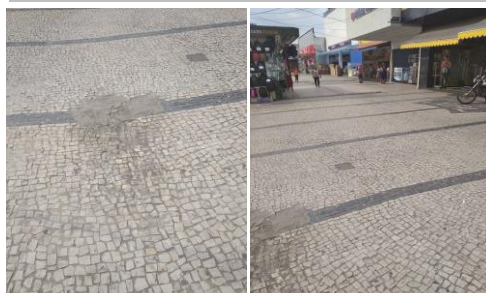
## Fotos Complementares - Detalhes do Passeio

| ID | Itens Avaliados | Respostas | Nota |
|---|---|---|---|
| P_3 | Tipo de revestimento da calçada ? | Pedra Portuguesa | 8 |
