# Lote 1 - Rota: Padre Pedro Pinto

**FRATAR**  
ENGENHARIA CONSULTIVA

| Diagnóstico da Calçada | Qualidade do Serviço | |
| Endereço: Rua Padre Pedro Pinto, 130 | 60 | C |

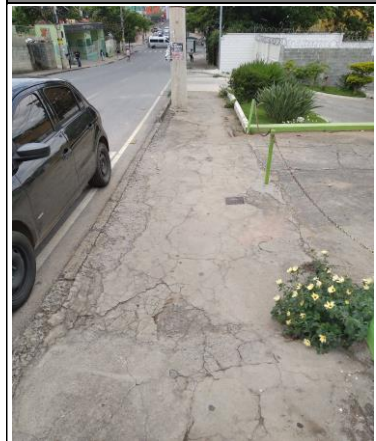
## Foto Geral

| ID | Itens Avaliados | Respostas | Nota |
|---|---|---|---|
| P_5 | Condições Gerais do Piso e meio-fio da calçada ? | Péssimo | 0 |
| P_9 | A calçada Possui Rebaixamento de Veículos correto ? | Não | 0 |
| P_11 | O Passeio está no padrão da SMPU ? | Não | 0 |
| P_16 | Classificação geral da calçada pelo pesquisador. | Ruim | 0 |
