# Lote 1 - Rota: Noroeste

**FRATAR**  
ENGENHARIA CONSULTIVA

| Diagnóstico da Calçada | Qualidade do Serviço | |
| Endereço: Av. Abílio Machado, s/nº | 62 | C |

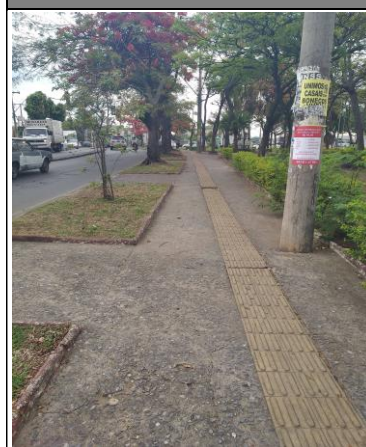
| ID | Itens Avaliados | Respostas | Nota |
|---|---|---|---|
| P_4 | Existência de Buracos ? | Poucos | 5 |
| P_5 | Condições Gerais do Piso e meio-fio da calçada ? | Regular | 5 |
| P_7 | Tem rebaixamento de calçada para Pedestre ? | Sim | 7 |
| P_16 | Classificação geral da calçada pelo pesquisador. | Regular | 5 |

Observações: Praça Paulo VI

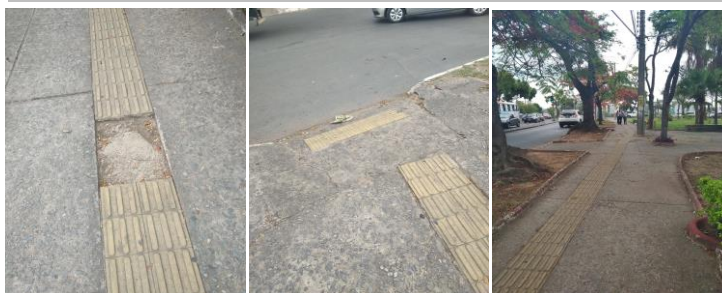
| ID | Itens Avaliados | Respostas | Nota |
|---|---|---|---|
| P_7_1_2 | Se for do Tipo 1, O rebaixo tem abas conforme a norma ? | Não | -1 |
| P_7_3 | O rebaixo possui piso tátil ? | Tem só piso de alerta | -1 |
| P_7_3_1 | O piso tátil de alerta e direcional do rebaixo está conforme a norma ? | Não | -1 |
