# Lote 1 - Rota: Noroeste

**FRATAR**  
ENGENHARIA CONSULTIVA

| Diagnóstico da Calçada | Qualidade do Serviço | |
| Endereço: Av. Abílio Machado, 2500 | 60 | C |

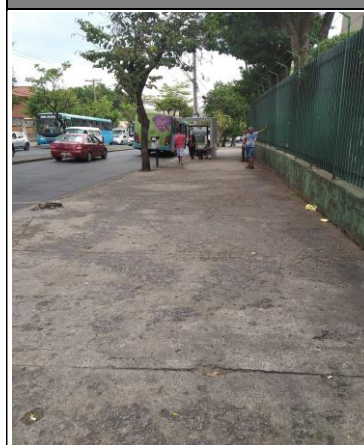
## Foto Geral

| ID | Itens Avaliados | Respostas | Nota |
|---|---|---|---|
| P_5 | Condições Gerais do Piso e meio-fio da calçada ? | Péssimo | 0 |
| P_16 | Classificação geral da calçada pelo pesquisador. | Ruim | 0 |
