# Lote 1 - Rota: Noroeste

**FRATAR**  
ENGENHARIA CONSULTIVA

| Diagnóstico da Calçada | Qualidade do Serviço | |
| Endereço: Av. Abílio Machado, 3000 | 34 | D |

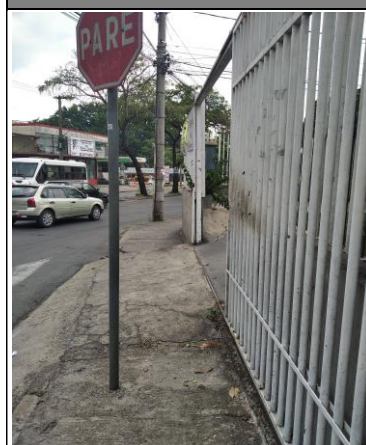
## Foto Geral

| ID | Itens Avaliados | Respostas | Nota |
|---|---|---|---|
| P_5 | Condições Gerais do Piso e meio-fio da calçada ? | Péssimo | 0 |
| P_6 | Presença de desníveis ? | Médio | 3 |
| P_7 | Tem rebaixamento de calçada para Pedestre ? | Não, mas deveria ter. | 0 |
| P_9 | A calçada Possui Rebaixamento de Veículos correto ? | Não | 0 |
| P_11 | O Passeio está no padrão da SMPU ? | Não | 0 |
| P_16 | Classificação geral da calçada pelo pesquisador. | Ruim | 0 |

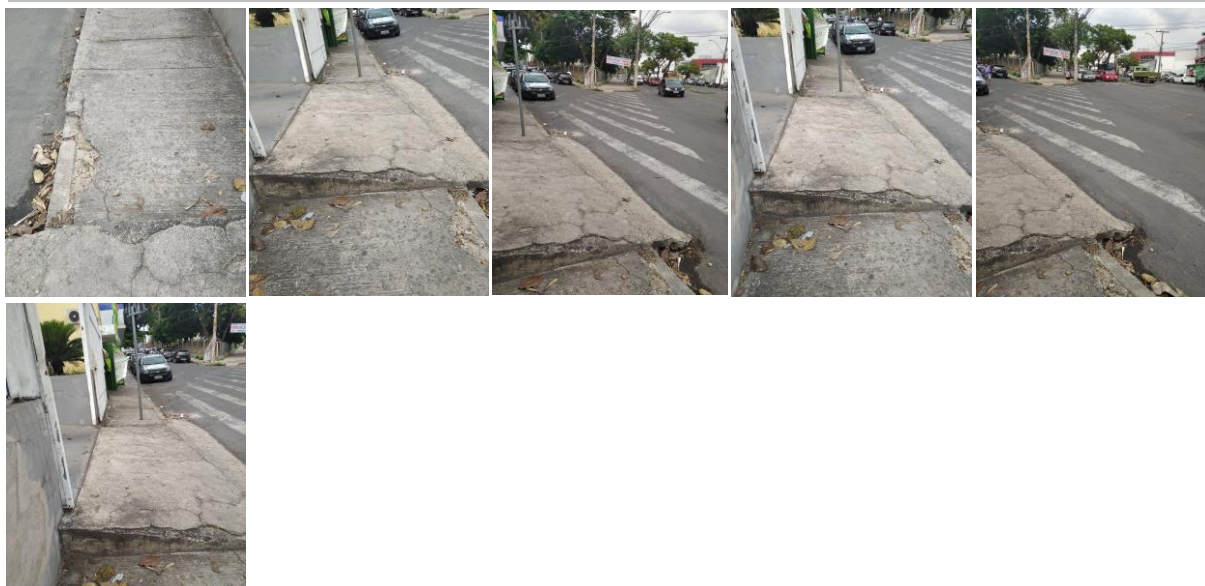
## Fotos Complementares - Detalhes do Passeio

| ID | Itens Avaliados | Respostas | Nota |
|---|---|---|---|
| P_4 | Existência de Buracos ? | Poucos | 5 |
