# Lote 1 - Rota: Noroeste

| Diagnóstico da Calçada | Qualidade do Serviço | |
| Endereço: Av. Abílio Machado, s/nº | 52 | C |
| Data do Registro: 08/11/2019 15:21:50 | | |

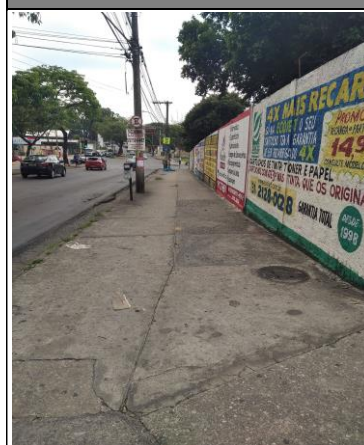
## Foto Geral

| ID | Itens Avaliados | Respostas | Nota |
|---|---|---|---|
| P_5 | Condições Gerais do Piso e meio-fio da calçada ? | Péssimo | 0 |
| P_16 | Classificação geral da calçada pelo pesquisador. | Ruim | 0 |

Observações: Conjunto Habitacional com acesso através da Rua Marianita

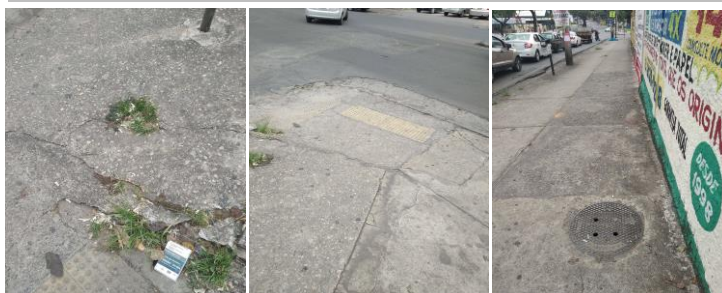
## Fotos Complementares - Detalhes do Passeio

| ID | Itens Avaliados | Respostas | Nota |
|---|---|---|---|
| P_4 | Existência de Buracos ? | Poucos | 5 |

| ID | Itens Avaliados | Respostas | Nota |
|---|---|---|---|
| P_7_1_2 | Se for do Tipo 1, O rebaixo tem abas conforme a norma ? | Não | -1 |
| P_7_3 | O rebaixo possui piso tátil ? | Tem só piso de alerta | -1 |
| P_7_3_1 | O piso tátil de alerta e direcional do rebaixo está conforme a norma ? | Não | -1 |
