# Lote 1 - Rota: Noroeste

| Diagnóstico da Calçada | Qualidade do Serviço | |
| Endereço: Av. Abílio Machado, s/nº | 55 | C |
| Num. Lote CTM: 140713000950 | | |

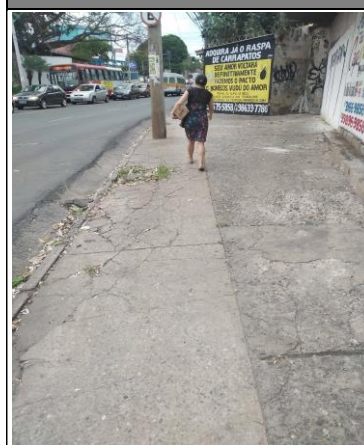
## Foto Geral

| ID | Itens Avaliados | Respostas | Nota |
|---|---|---|---|
| P_5 | Condições Gerais do Piso e meio-fio da calçada ? | Péssimo | 0 |
| P_12 | A testada possui prática de estacionamento sobre o passeio ? | Sim | 0 |
| P_16 | Classificação geral da calçada pelo pesquisador. | Ruim | 0 |

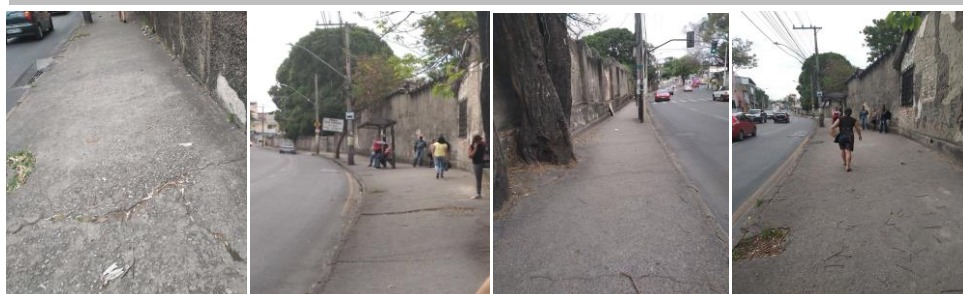
## Fotos Complementares - Detalhes do Passeio

| ID | Itens Avaliados | Respostas | Nota |
|---|---|---|---|
| P_4 | Existência de Buracos ? | Poucos | 5 |
