# Lote 1 - Rota: Noroeste

| Diagnóstico da Calçada | Qualidade do Serviço | |
| Endereço: Av. Abílio Machado, 3263 | 45 | D |
| Data do Registro: 11/11/2019 17:39:40 | | |

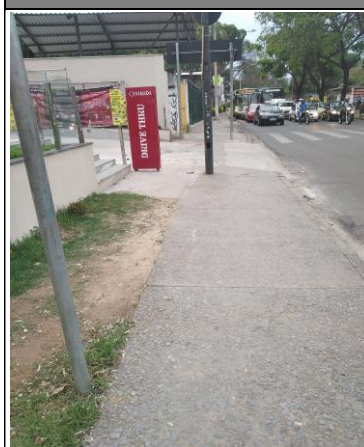
## Foto Geral

| ID | Itens Avaliados | Respostas | Nota |
|---|---|---|---|
| P_5 | Condições Gerais do Piso e meio-fio da calçada ? | Péssimo | 0 |
| P_7 | Tem rebaixamento de calçada para Pedestre ? | Não, mas deveria ter. | 0 |
| P_9 | A calçada Possui Rebaixamento de Veículos correto ? | Não | 0 |
| P_11 | O Passeio está no padrão da SMPU ? | Não | 0 |
| P_16 | Classificação geral da calçada pelo pesquisador. | Ruim | 0 |

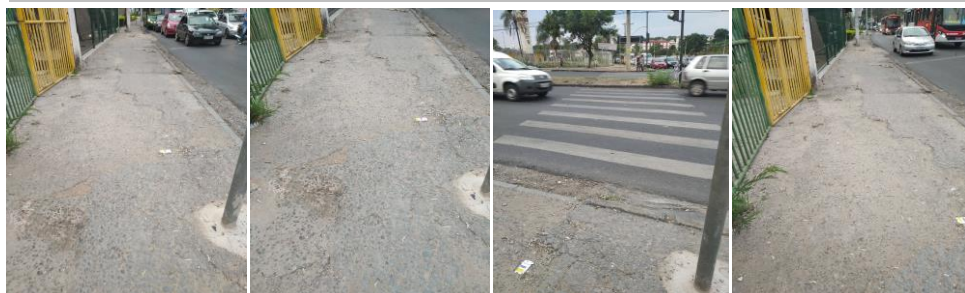
## Fotos Complementares - Detalhes do Passeio

| ID | Itens Avaliados | Respostas | Nota |
|---|---|---|---|
| P_4 | Existência de Buracos ? | Poucos | 5 |
