# Lote 1 - Rota: Padre Pedro Pinto

**FRATAR**  
ENGENHARIA CONSULTIVA

| Diagnóstico da Calçada | Qualidade do Serviço | |
| Endereço: Rua Padre Pedro Pinto, 1310 | 67 | C |

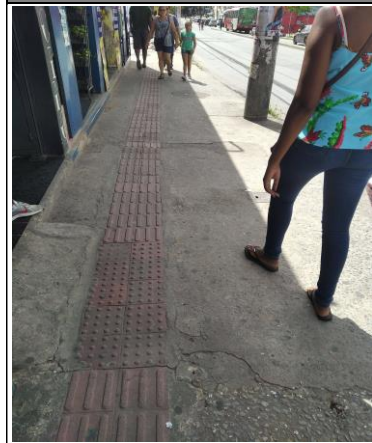
## Foto Geral

| ID | Itens Avaliados | Respostas | Nota |
|---|---|---|---|
| P_5 | Condições Gerais do Piso e meio-fio da calçada ? | Regular | 5 |
| P_6 | Presença de desníveis ? | Leve | 7 |
| P_11 | O Passeio está no padrão da SMPU ? | Não | 0 |
| P_16 | Classificação geral da calçada pelo pesquisador. | Regular | 5 |

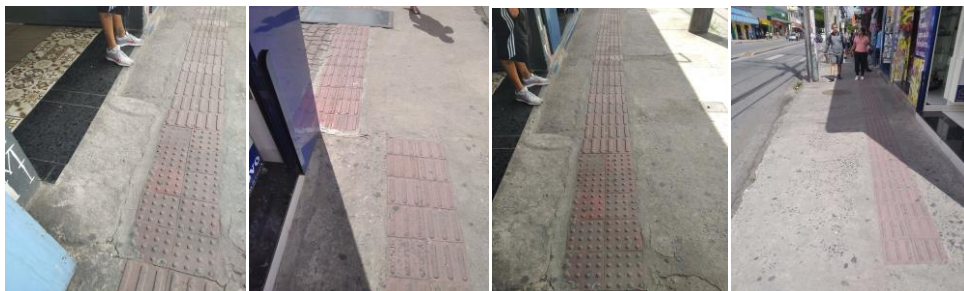
## Fotos Complementares - Detalhes do Passeio

| ID | Itens Avaliados | Respostas | Nota |
|---|---|---|---|
| P_8_1 | O piso tátil está no eixo da faixa livre ? | Não | 0 |
| P_8_2 | Se tem uma leve mudança de direção está conforme a norma ? | Não | 0 |
| P_8_7 | O piso tátil tem conexão com os lotes vizinhos? | Não | 0 |
